# RAPPORT SUR LES CRUES DE L'OUED GOBAAD A AS EYLA (REPUBLIQUE DE DJIBOUTI, AOUT 2010)

## PROCESSUS, IMPACTS ET REMEDIATION

*Université Montpellier 3/SudHémisphère*

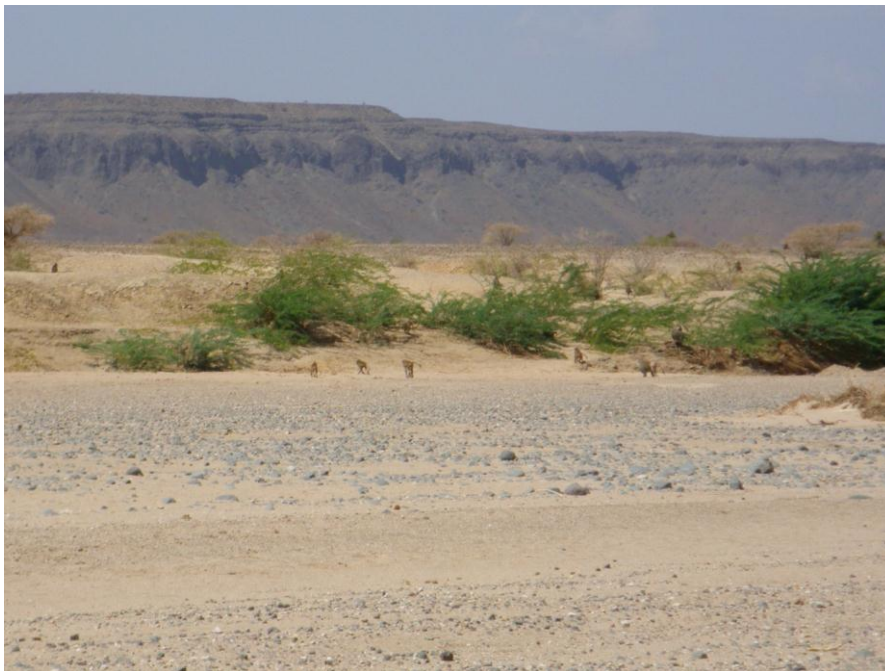
*Photographie 2 : Morphologie du lit du Gobaad à Yalhalou. Au premier plan : le lit mineur, plat, totalement dépourvu de végétation ; au second plan : le lit moyen avec une végétation clairsemée. Plus en arrière, la base du glacis s'élève progressivement jusqu'au plateau d'Arabdura.*

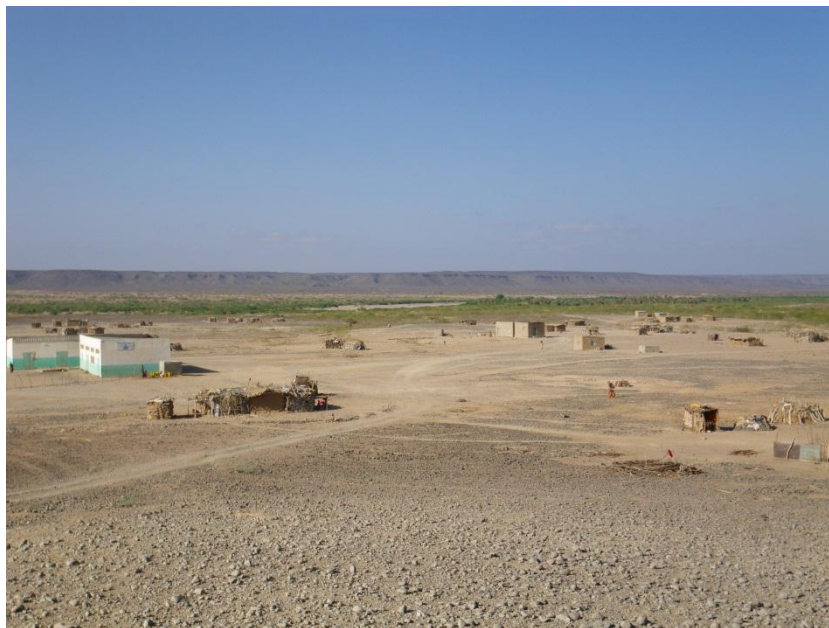
*Photographie 4 : morphologie de la vallée de l'oued Gobaad. Au premier plan : base des glacis de Diksa Déré ; la vallée de l'oued avec lit majeur végétalisé et lit mineur sableux ; au fond, le plateau volcanique d'Arab Dura.*

Le fond de la vallée du Gobaad présente un encaissement de quelques mètres mais très net à la base des grands glacis latéraux (photographie 4). Cette incision découpe des dépôts gréseux et argileux récents, attribués à de grands épandages pléistocènes et holocènes, qui reposent eux-mêmes sur des dépôts lacustres d'âge Pléistocène (figure 8). Cette organisation témoigne donc d'un creusement post-Pléistocène de la vallée du Gobaad qui peut s'expliquer soit par une meilleure alimentation de l'oued, soit par un ralentissement de l'érosion sur le bassin versant soit par une accélération de l'écoulement consécutif à un raidissement de la pente.

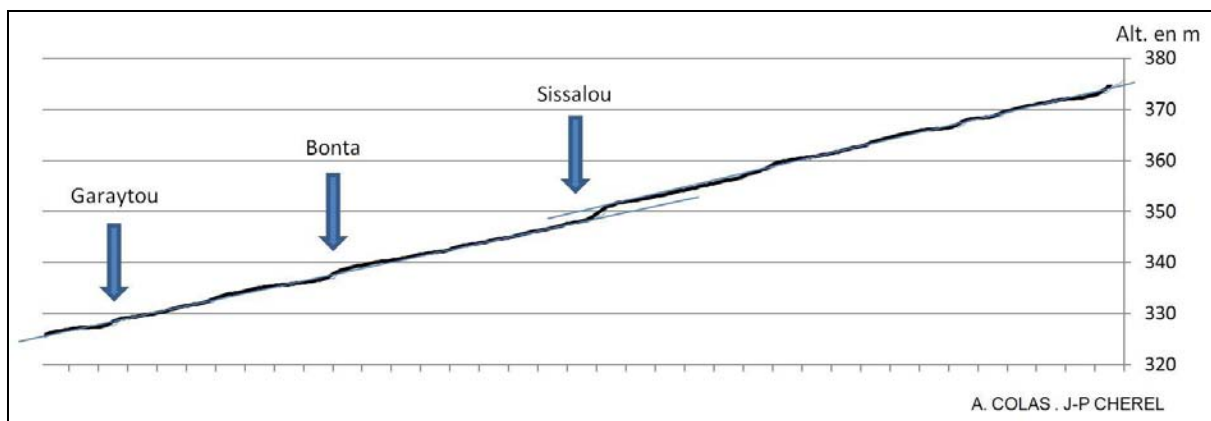
Figure 11 : Profil en long du talweg de l'oued Gobaad dans la région d'As Eyla réalisé à partir des mesures GPS. On observe une rupture de pente au niveau de Sissalou.

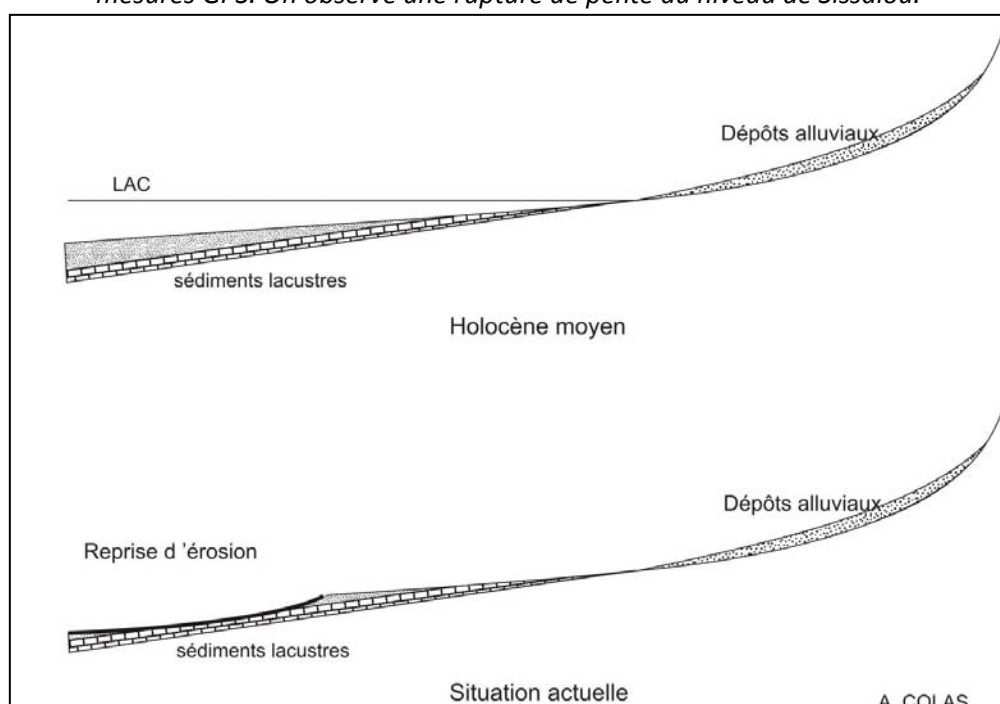
Figure 12 : Interprétation de la rupture de pente de Sissalou. L'abaissement du niveau du lac Abbé depuis l'Holocène moyen permet le creusement de l'oued qui s'ajuste à son nouveau niveau de base. Le réajustement est inachevé car le creusement est limité par la médiocrité de l'écoulement, par l'importance des apports latéraux, par la présence de la barre carbonatée au fond du lit et par la lenteur de l'abaissement du lac.

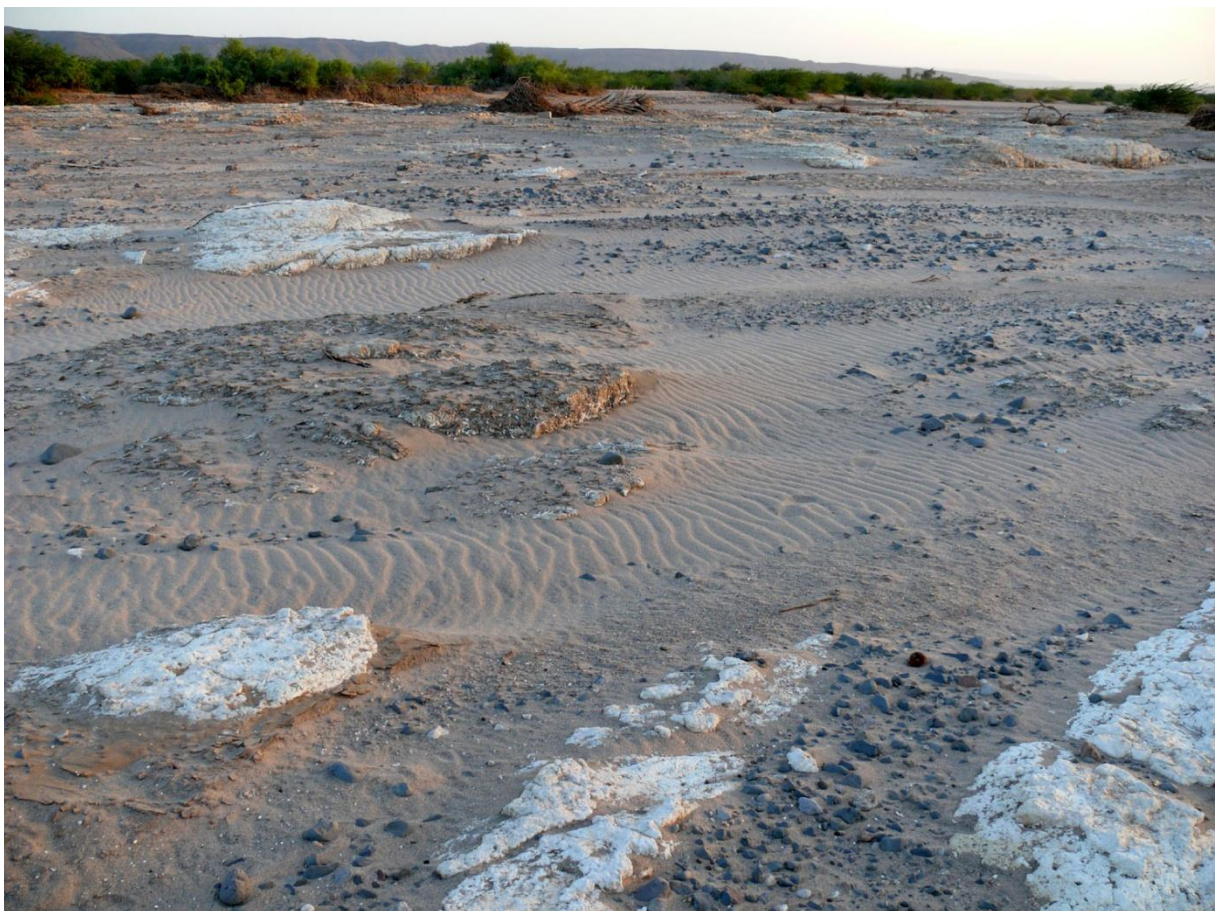
*Photographie 10 : Bonta, le creusement au fond du lit atteint le "bedrock" carbonaté alors que les dépôts sont faibles.*

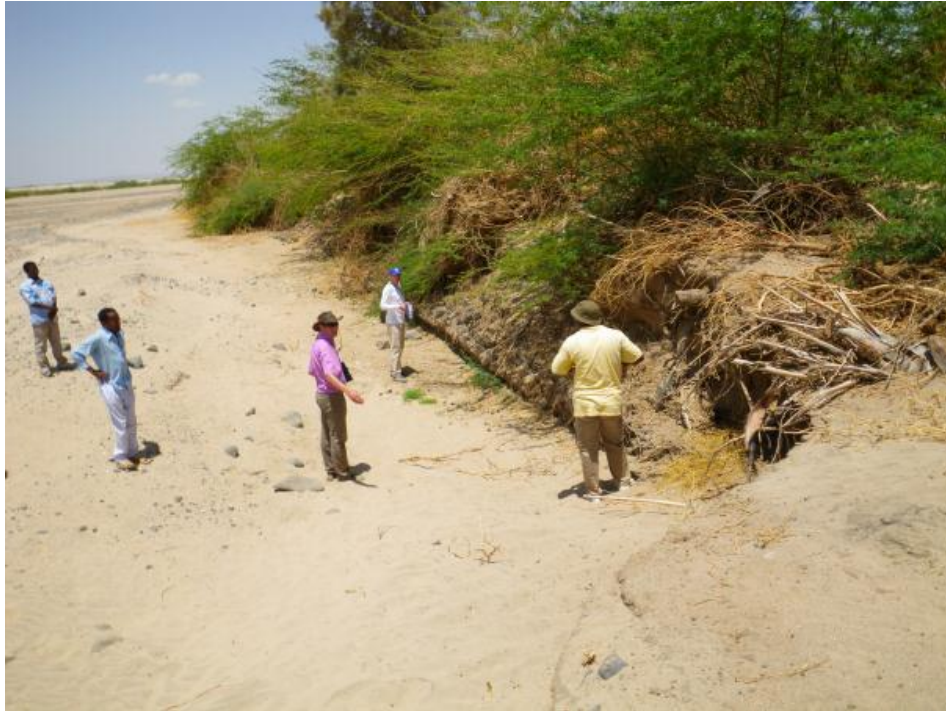
*Photographie 11 : Gabions endommagés. D'après les témoignages, les gabions ont été construits après un décaissement de 50 cm alors qu'il apparaît très nettement qu'il est aujourd'hui surélevé.*

Par contre, il n'est pas avéré que les gabions soient responsables d'un changement important de la dynamique de l'oued dans ce secteur ni sur le plan des vitesses d'écoulement ni sur le tracé du cours d'eau car le lit est ici calibré et relativement rectiligne. Il n'est pas non plus pertinent d'attribuer aux gabions un rôle dans le tarissement des puits en effet ces ouvrages sont d'une taille très réduite au

regard du lit du Gobaad et les puits sont alimentés par des inféro-flux sur lesquels les gabions n'ont aucun impact. La simultanéité du tarissement des puits et la construction des gabions doit être interprétée comme une coïncidence.

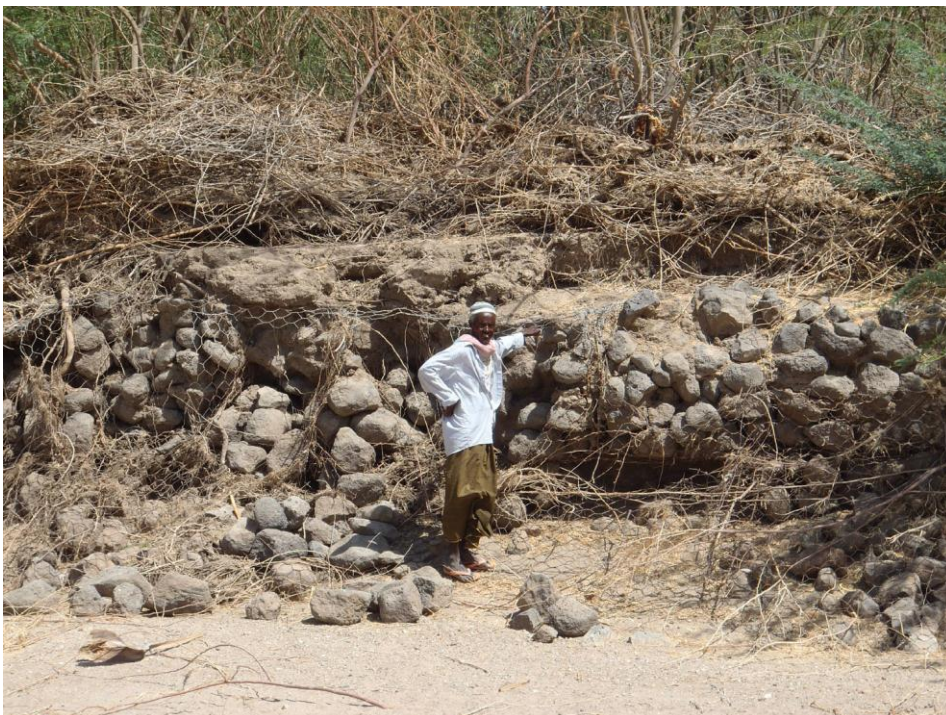
*Photographie 12 : Gabion endommagé. Les laisses de crue et le dépôts alluviaux montrent qu'il a été largement submergé.*

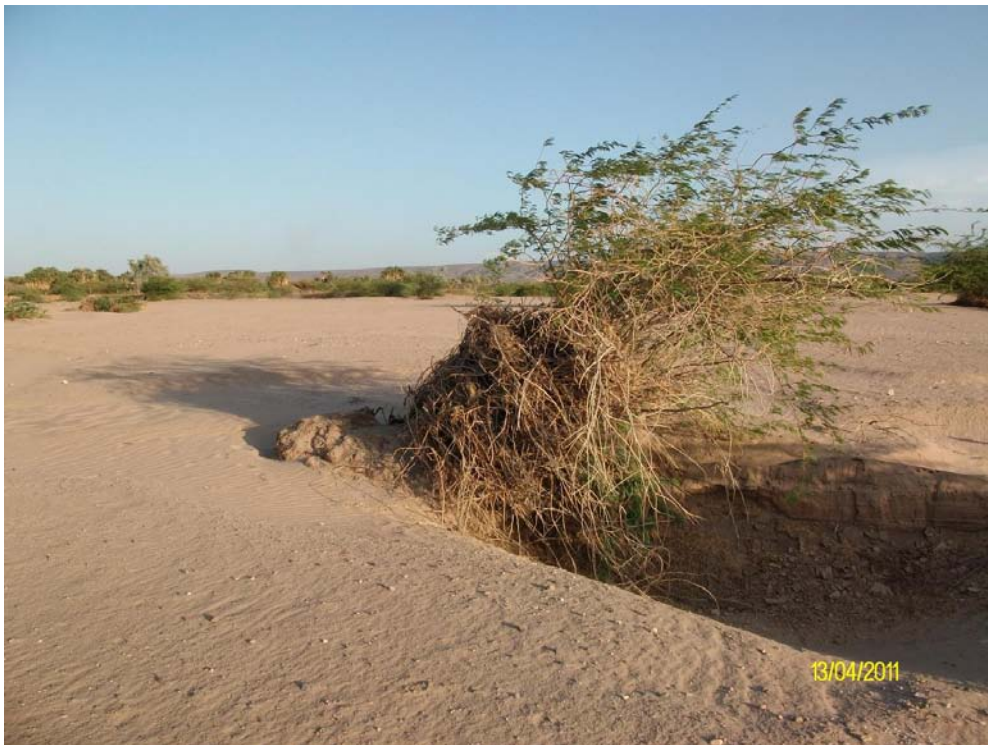
*Photographie 13 : La végétation peut entraîner des turbulences favorables à l'affouillement mais qui restent très localisées.*

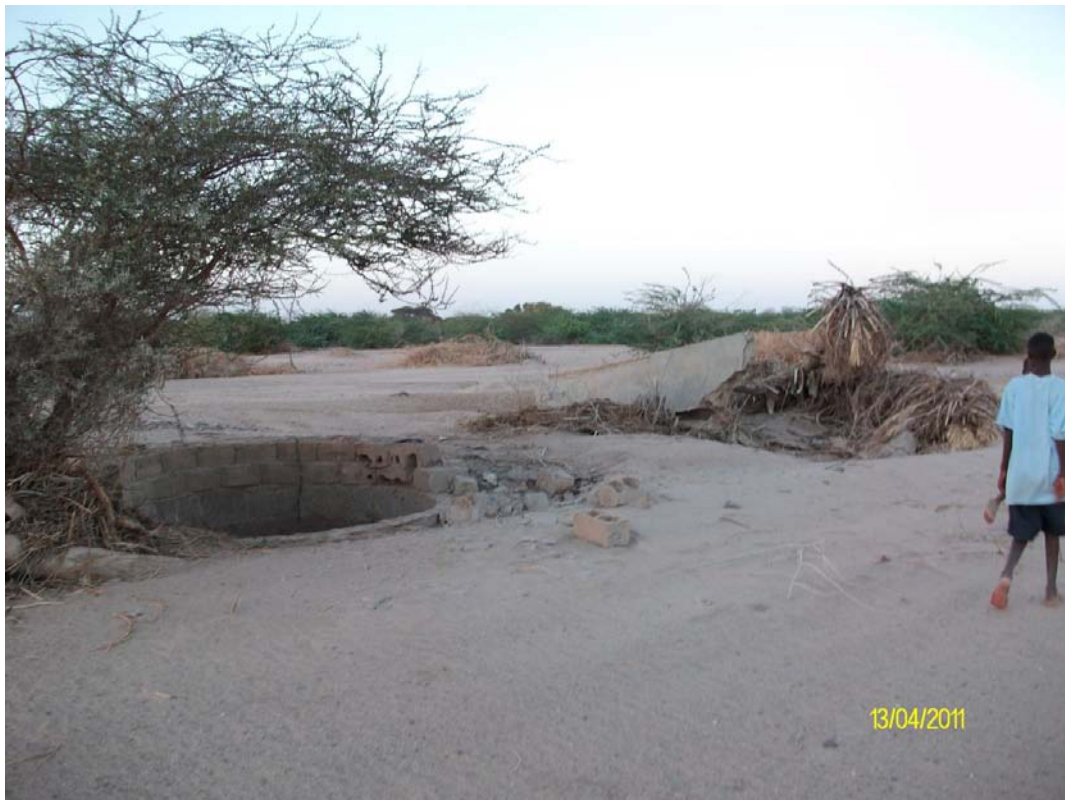
*Photographie 17 : Destruction totale de terres agricoles et d'un puits par affouillement et dépôt d'alluvions sableuses à Garaytou. On notera que ce secteur a déjà été fortement endommagé par des crues plus anciennes.*

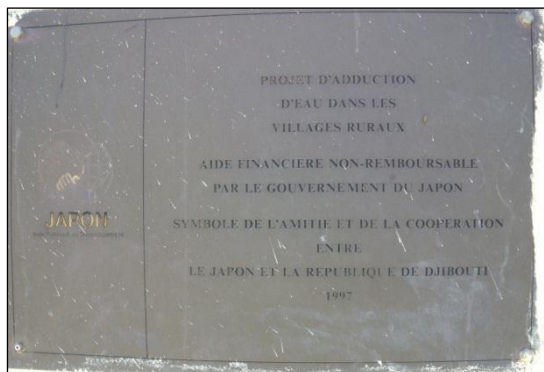
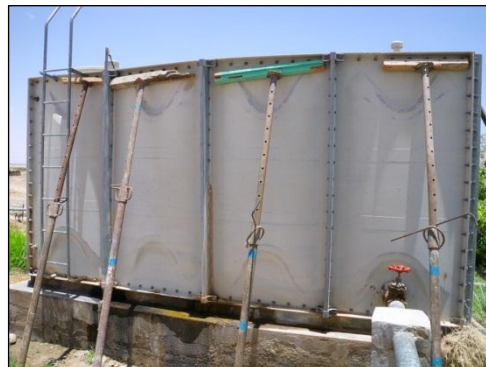
*Photographie 24 : le projet de pompage de Sabbalou aidé par la coopération japonaise*

Au-delà de l'événement « inondation » lui-même, la crue de l'oued Gobaad d'août 2010 a montré la fragilité d'un territoire marginalisé. Malgré les efforts de la communauté locale, un territoire ne peut se développer dans des conditions aussi difficiles que grâce à des soutiens extérieurs. Ces soutiens ont été nombreux depuis une trentaine d'années. Cependant, ils ont été ponctuels dans le temps et dans l'espace. La visite de l'installation de pompage à Sabbalou nous a confirmé cette impression. En effet, l'installation a bénéficié d'une aide de la coopération japonaise. Cependant, l'installation est obsolète et menace de défaillir (photographie 24).
